Судді Попрас В.О.  
Справа №640/1664/18

Мельниченка Євгенія Олександровича,  
захисника Зайцевої Олени Олегівни,  
обвинуваченої у кримінальному провадженні  
№12017220000001322 від 18.10.2017 за ч.3 ст.286  
КК України,  
Адреса офісу: 61058, м.Харків, вул.Сумська, 39,  
офіс 509  
Тел.: (067) 574 33 09

### КЛОПОТАННЯ

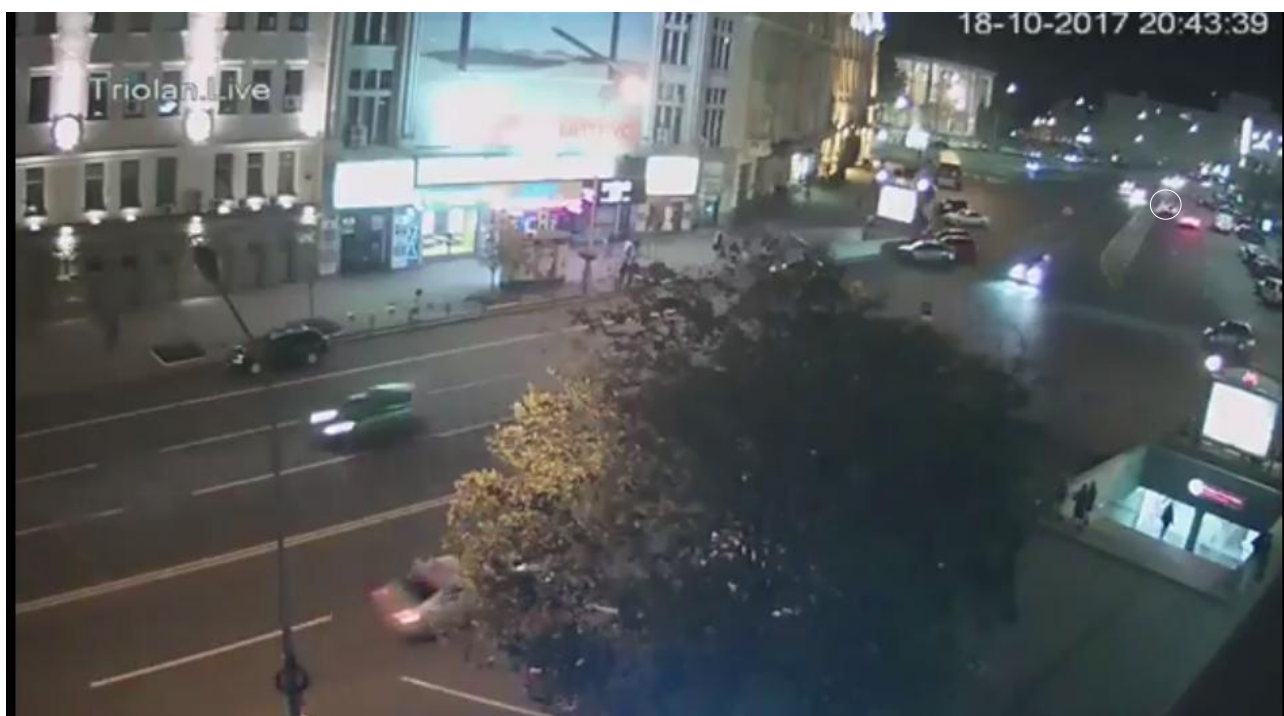
При по-кадровому перегляді відеозапису «videoplayback.mp4» **видно**, що момент вмикання стоп-сигналів на автомобілі Lexus RX350 відбувається на 18-му кадрі 39-ї секунди (відповідно до таймеру 20:43:39), а вимикаються стоп-сигнали на автомобілі Lexus RX350 на 23-му кадрі 41-ї секунди (відповідно до таймеру 20:43:41).

**Момент вмикання стоп-сигналів на автомобілі Lexus RX350.**

Останнє свідчить про те, що перед моментом перетину стоп-лінії та виїздом на перехрестя автомобіль Lexus RX350 деякий час гальмував, після чого продовжив рухатись без гальмування. Вирахувати час горіння стоп-сигналів на автомобілі Lexus RX350 можливо за наступною формулою:

$$t_{\text{гальмування}} = \frac{K_{A39}}{K_{39}} + t_{40} + \frac{K_{A41}}{K_{41}} = \frac{13}{30} + 1 + \frac{22}{30} \approx 2,2\text{с}$$

**Із наведеного розрахунку видно, що час гальмування автомобіля Lexus RX350 перед перетином стоп-лінії та виїздом на перехрестя становить 2,2секунди. Це підтверджується вказаним відеозаписом. Цією ж формулою користувалися експерти при проведенні інших досліджень у цьому провадженні.**

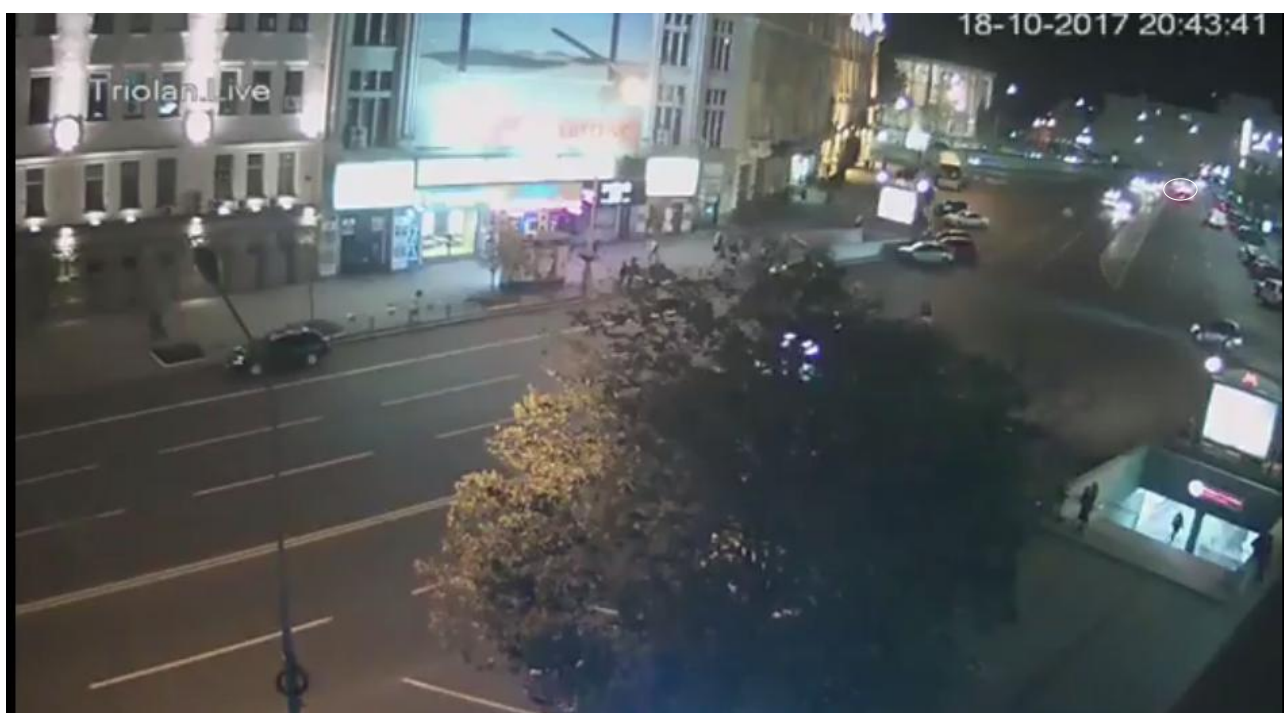
**22-й кадр, коли ще горять стоп-сигнали на автомобілі LexusRX350**

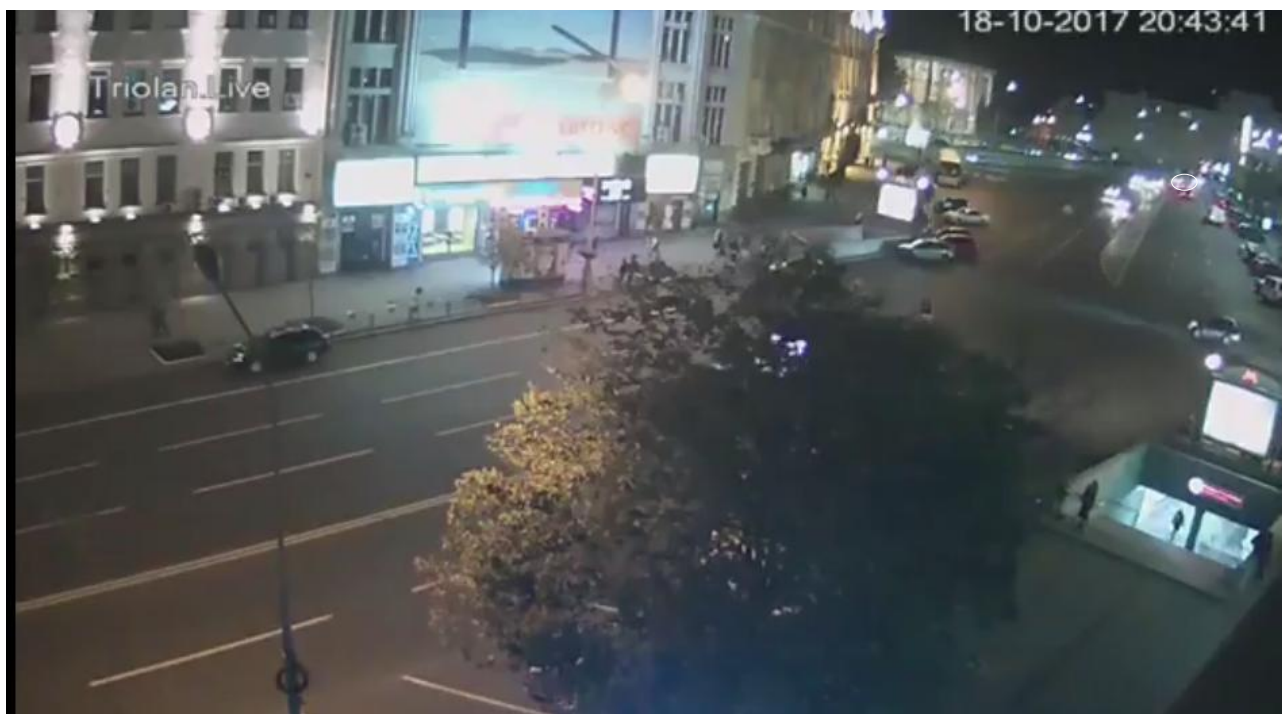
**Наступний 23-й кадр, коли вже не горять стоп-сигнали на автомобілі LexusRX350**

Направлення на Градусник закрито деревьями. под Градусником фары Туарега и Бусика. Лексус ушел в "мертвую зону" камеры задолго до стоп-линии
